# De historicistiske villaer – overflader og detaljer

## Overflader og detaljer

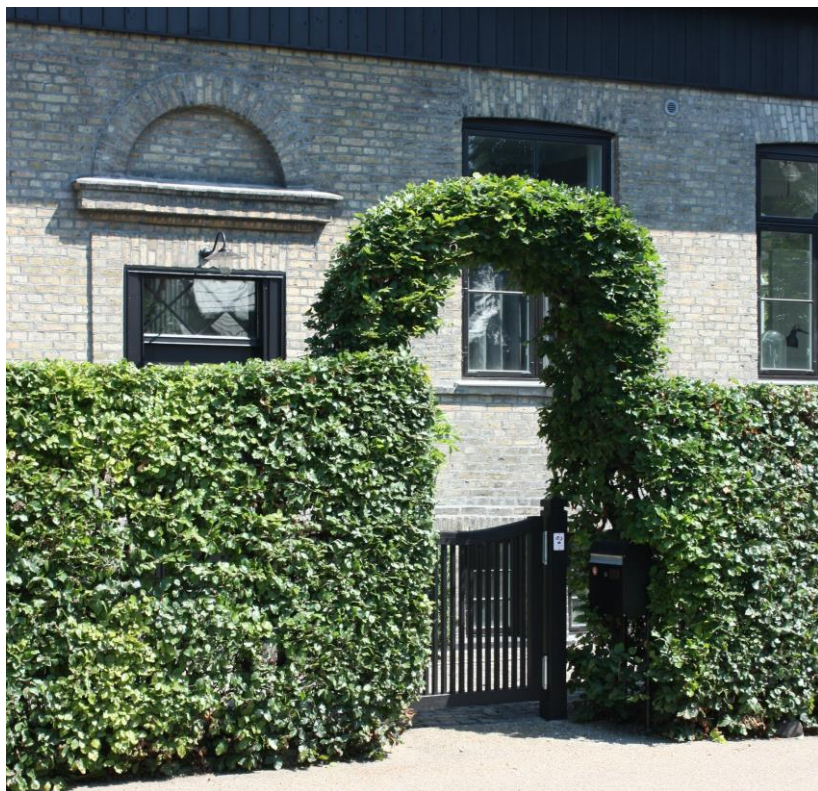
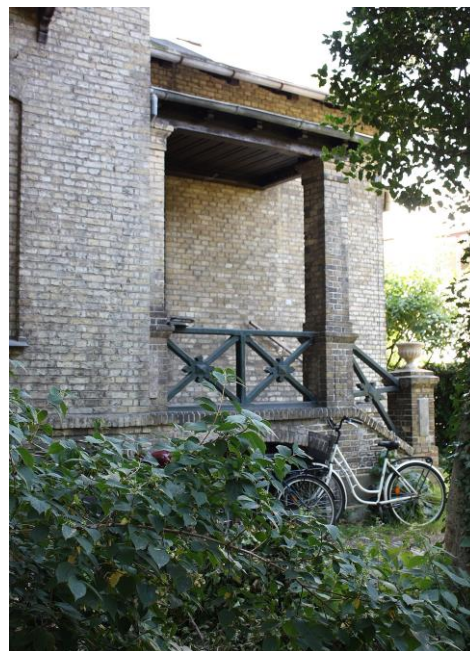
←↑ Dekorationerne er på begge huse ret sparsomme, men de få detaljer, der er, vidner om det fineste håndværk. T.h. Rosenvængets Allé 50, herover Rosenvængets Allé 39.

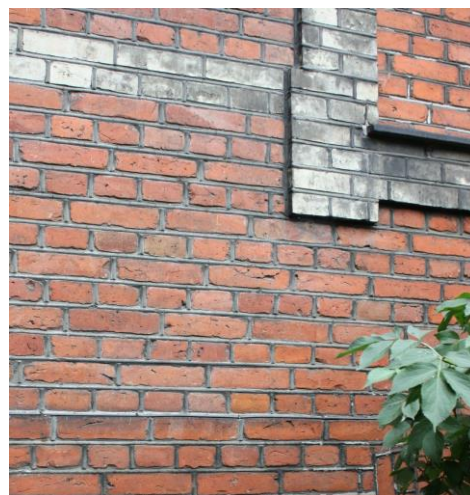
↓ Det præcise murværk får et fint, raffineret spil i overfladen af de brændte fuger, der er fremhævet med en lille bue. En vigtig detalje, som understreger husets arkitektoniske og håndværksmæssige kvalitet. Rosenvængets Hovedvej 31.

Tag vare på det blanke murværk, og ikke mindst på detaljer som murede stik og de brændte fuger. Disse er i dag dyre at genskabe – men tænk på, at de mindst kan holde i 150 år! Facadens raffinerede spil vil helt forsvinde, hvis fugerne ændres til moderne, glatte og fyldte fuger. Skal der sættes et nyt vindue eller en ny dør i huset, gælder det om at udvise den samme sans for detaljen, som datidens håndværkere gjorde: Sørg for, at falsene omkring det nye vindue er lige så præcist afsluttet som på de oprindelige vinduer. Det er i den slags detaljer, kvaliteten ses.

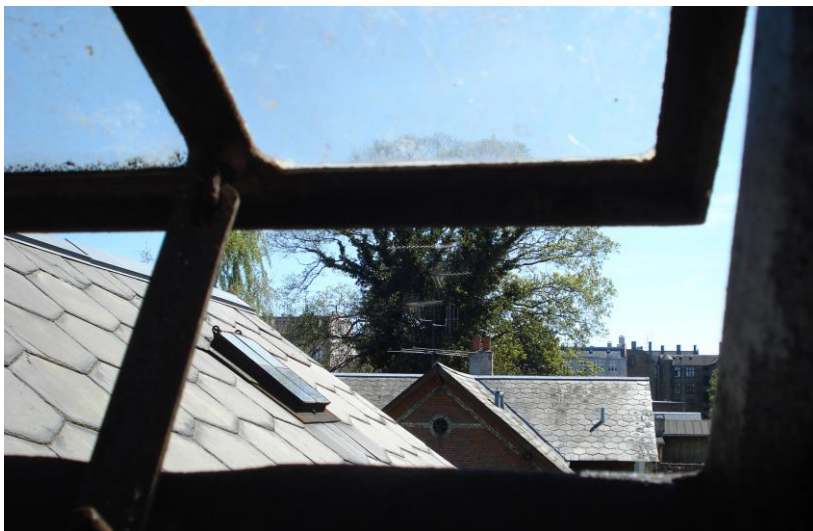
*De historicistiske huse havde alle skifertag fra begyndelsen.*

Tagene på de historicistiske villaer er næsten uden undtagelse af naturskifer. Der har i tagene oprindeligt kun været nogle ganske få jerntagvinduer til at give lys til et uudnyttet loft – eller måske til et pigekammer. Ønsket om den sydlandske betoning af facaden snarere end taget gjorde, at man som regel undgik tagkviste. De ville tiltrække sig for meget opmærksomhed og i øvrigt på grund af trempelkonstruktionen komme til at sidde meget højt over tagetagens gulv. De egentlige værelser var placeret i gavlene eller bag frontkvisten, hvor der sad vinduer i facaden.

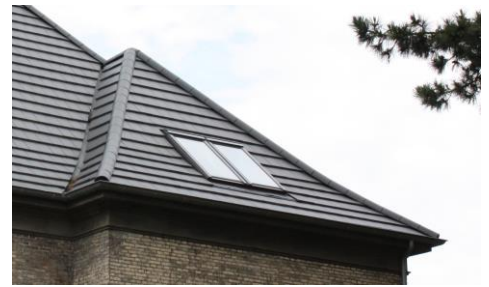
↑ *Det nye tag i udenlandske, flade tegl er langt grovere end tagene af naturskifer. Også de specielle sten over graterne (tagets hjørner) er meget mere dominerende end skifertagets grater i zink, og de moderne ovenlys springer i øjnene.*

Undgå at sætte kviste i tagene. De påkalder sig alt for meget opmærksomhed og er på den måde fremmede for arkitekturen. Undgå også moderne ovenlysvinduer, som i deres detaljering er alt for klodsede til et forfinet, historicistisk hus. Der findes på markedet i dag forskellige fabrikater af isolerede jerntagvinduer specielt designet til skifertage, som ud fra en arkitektonisk betragtning langt bedre vil kunne løse opgaven.

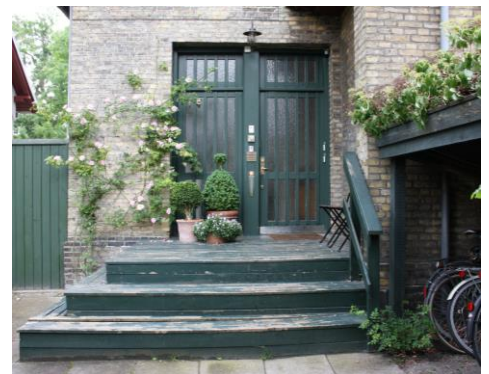
↓ *En "moderne" dør fra 1970'erne: Den er allerede udtjent, og ligesom trappen foran har den aldrig passet til huset.*

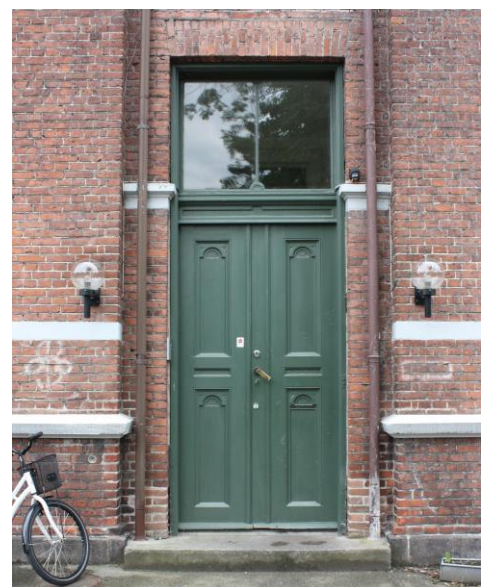
↓↓ *Oprindelig hoveddør udført som fornemt snedkerarbejde. Rosenvængets Hovedvej 6.*

Hoveddøren gjorde man til gengæld lidt mere ud af: Der var ofte muret eller i den sene periode pudset en fin indfatning omkring døren. Selve døren kunne være en fløjddør, der var så tilpas bred, at det var tilstrækkeligt at åbne den ene fløj.

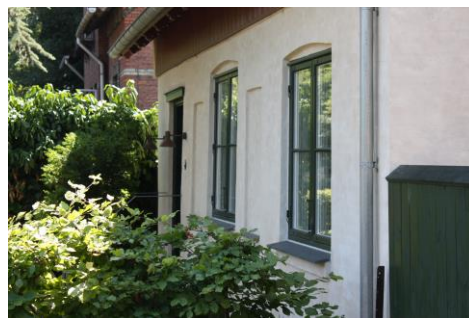
↑ Huset er blevet overpudset med indfarvet mørtel. Huset er egentlig kønt – men ligner ikke længere et historicistisk hus.

Undgå at pudse huset, det vil blot få de brændte fugers fine mønster til at forsvinde og derved fratage huset et af dets vigtigste særkender. Er facaden meget beskidt, kan den evt. afrensnes med en skånsom vandspuling.

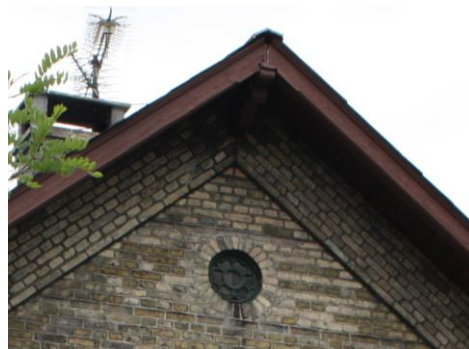
↓ I gavlene sad tit "okseøjer" i støbejern, som gav lys til spidsloftet. Rosenvængets Allé 43.

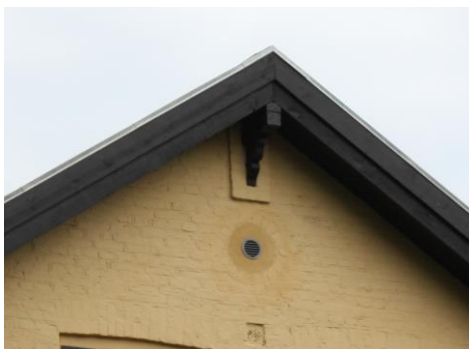
↓↓ Her er okseøjet erstattet af en trist ventilationsrist.

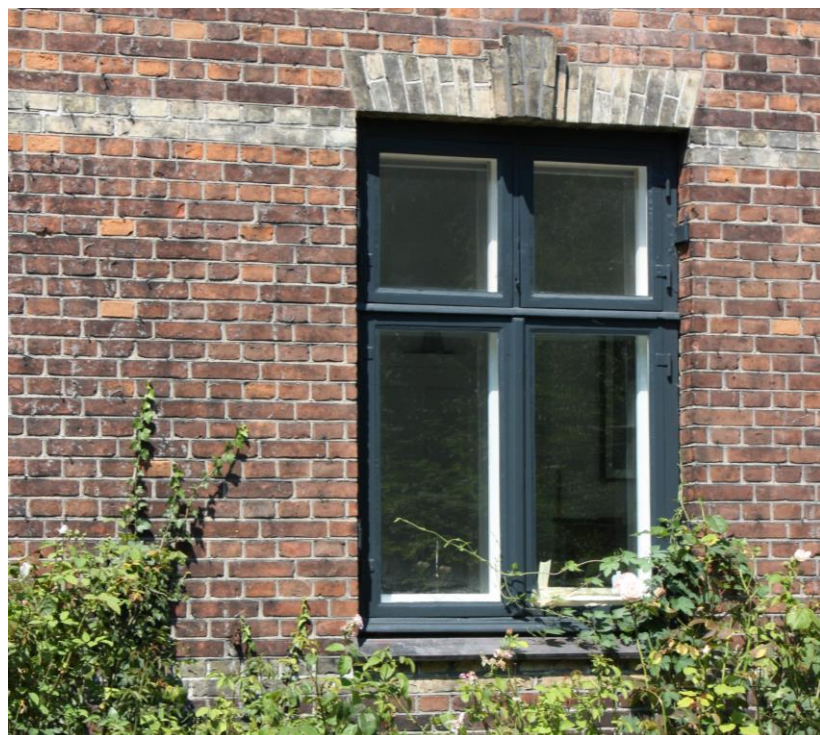
← Bemærk, hvor elegant murværket afsluttes ved vinduesfalsene i et system af en hel, en kvart, en halv, en kvart og så igen en hel sten. Såløbne var som regel i skifer, evt. sammen med et fremtrukket skifte under vinduet. Rosenvængets Hovedvej 31.

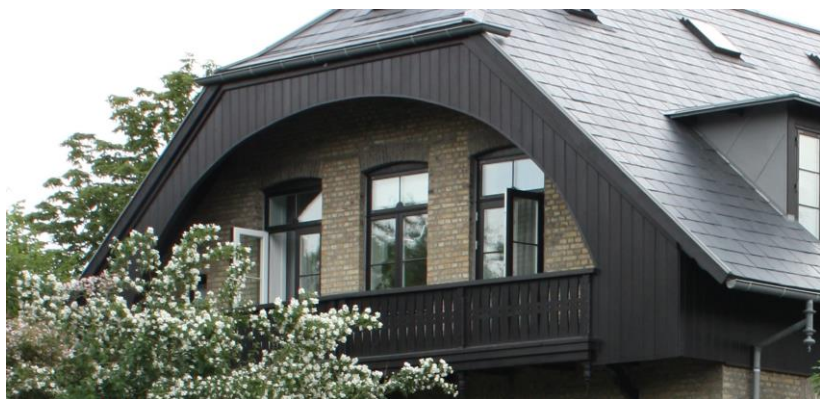
← Den overdækkede veranda er kommet til nogle år efter husets opførelse, men er med til at give huset dets særkende og er derfor vigtig at bevare. Rosenvængets Allé 50.

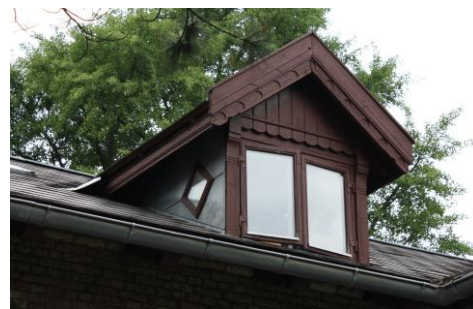
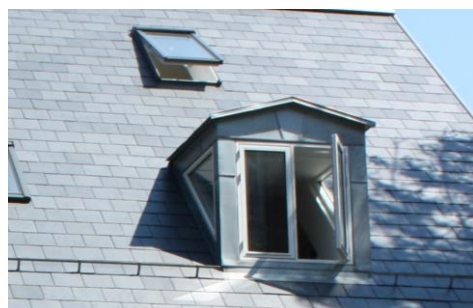
↑ Huset øverst har fået tilført kviste omkring år 1900. Egentlig passer de ikke til, men med deres fine snedkerhåndværk i nationalromantisk stil kan de gå an. Den moderne kvist nederst er med den zinkindklædte front og glasflunkerne helt fremmed for periodens formsprog og i sig selv grov.

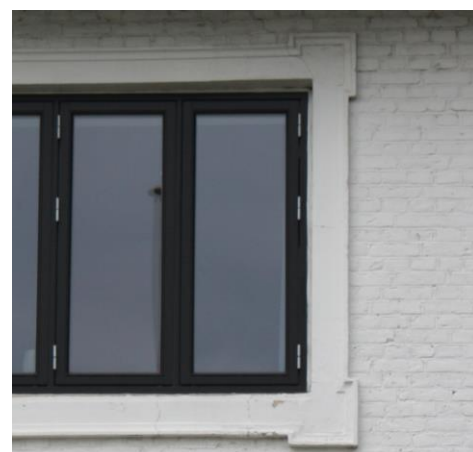
↓ Hængslerne på det nye vindue er galvaniserede og kan derfor ikke males, så de lyser unødigt op. Vinduets detaljering i øvrigt er ganske karakterløs.

Alt for ofte skiftes de gamle vinduer ud med moderne vinduer med en forsimplet detaljering, og dermed kommer huset som helhed til at fremstå forladiget. De gamle vinduer er udført i en træ-kvalitet, som ikke kan fås i dag, alene fordi det er for dyrt at have træ på lager i lang tid. Med omhyggelig vedligeholdelse kan de gamle vinduer holde meget længe. Vinduer bliver typisk angrebet af råd i bunden, hvor regnvandet samler sig. Få skiftet det dårlige træ, men lad resten være – det er fuldstændig sundt. Hvis varme-regningen er for stor, kan man med fordel, både økonomisk og komfortmæssigt, få monteret indvendige forsatsvinduer – et gammelt vindue med nye, tætte forsatsvinduer har mindst lige så god varmeisolerende effekt som moderne vinduer med energiglas. Sørg for, at tætningslisterne på forsatsvinduerne rent faktisk holder tæt, og sørg for, at mørtelfugerne udvendigt omkring vinduerne er i god stand. En af de store kilder til varmetab i et gammelt hus er normalt utætheder omkring vinduer og døre i facaden.

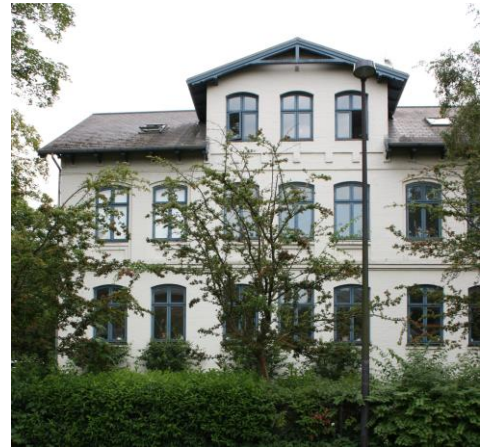
↑ Huset er på et tidspunkt blevet malet, men de støvetblå vinduer danner en fin kontrast til den lyse facade. Rosenvængets Hovedvej 14.

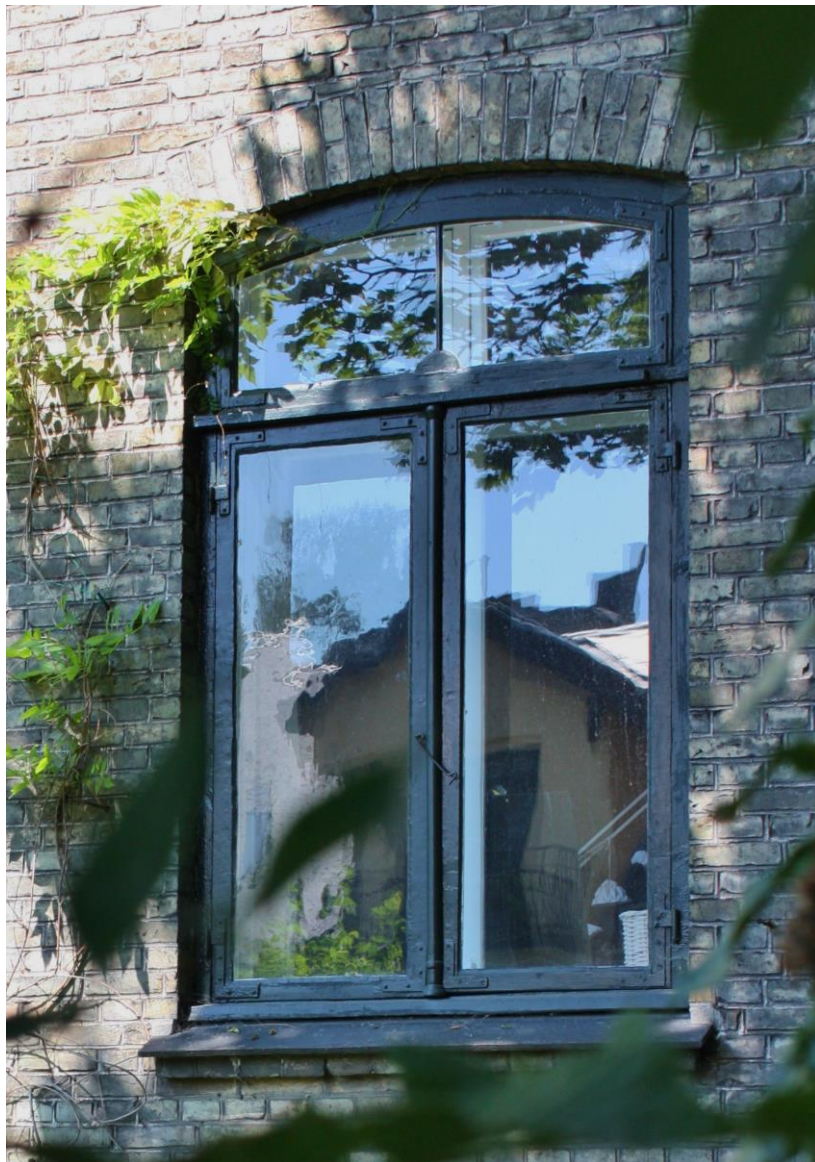
← Et smukt og velholdt originalt vindue. Det buede overvindue har bevaret den karakteristiske halvmåne og sprossen i støbejern. Hjørnebåndshængslerne er naturligvis malet med i den mørkegrønne farve, som man tit benyttede i den tidlige historicisme. En detalje ved dette vindue er lodposten (det faste, lodrette stykke mellem de to nederste rammer), der er udført som en fin søjle i støbejern. I den nederste ramme til venstre er det originale glas bevaret: Dette ses af den elegante, flimrende spejling af huset overfor. Glasset til højre er nyere og næsten helt plant. Rosenvængets Allé 39.

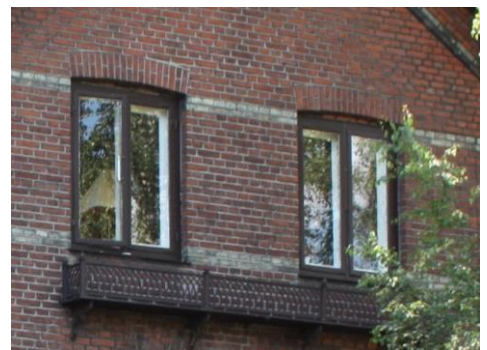
↓ En original altankasse i støbejern er en fin detalje, som det gælder om at bevare. Vinduerne er i øvrigt malet i den særlige brune "dodenkop", som man yndede i historicismen. Rosenvængets Allé 41.
